Restauration de la continuité écologique sur l'Odon

Effacement de l'ancien seuil de
dérivation du Moulin de Cheux
sur le site des Carrières de Mouen

Maitrise d'œuvre : Fédération du
Calvados pour la Pêche et la Protection
du Milieu Aquatique

Travaux réalisés en Juillet 2016

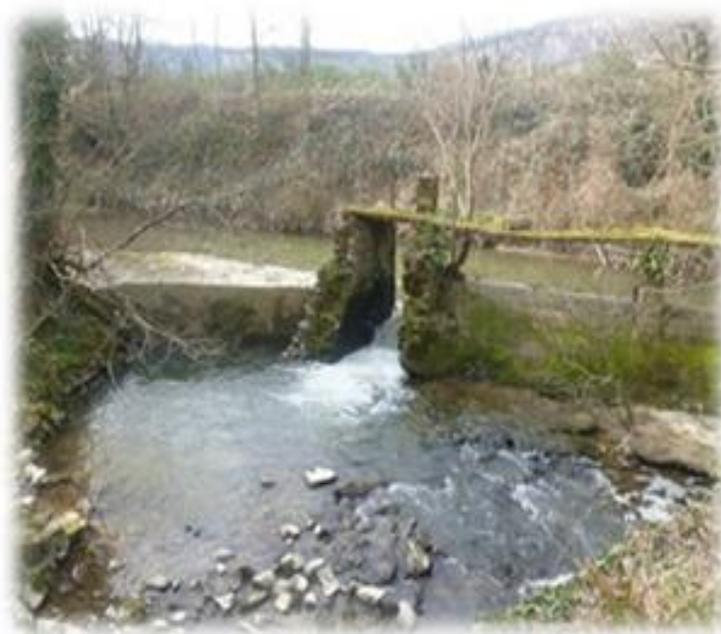
Figure 4 : Seuil de dérivation

Du point de vue de la continuité piscicole, la situation n'était pas satisfaisante. Les hauteurs de chute mesurées au niveau du seuil de dérivation et du vannage de décharge étaient respectivement de 0,69 m et de 0,90 m. Elles n'étaient franchissables que par les poissons disposant d'une capacité de saut importante (Truite de mer et Saumon atlantique).

Compte tenu de l'absence d'usages et en accord avec le Groupe des Carrières de Mouen, propriétaire du moulin de Cheux, il a été décidé de supprimer l'ensemble des ouvrages hydrauliques et de faire transiter la totalité du débit dans le bras « naturel » de l'Odon.
