# ÉTAT DES LIEUX 2019 du bassin de la Seine et des cours d'eau côtiers normands

Focus sur les bassins versants des Bocages Normands  
avec exemples d'actions ayant entraîné  
des améliorations de l'état des masses d'eau

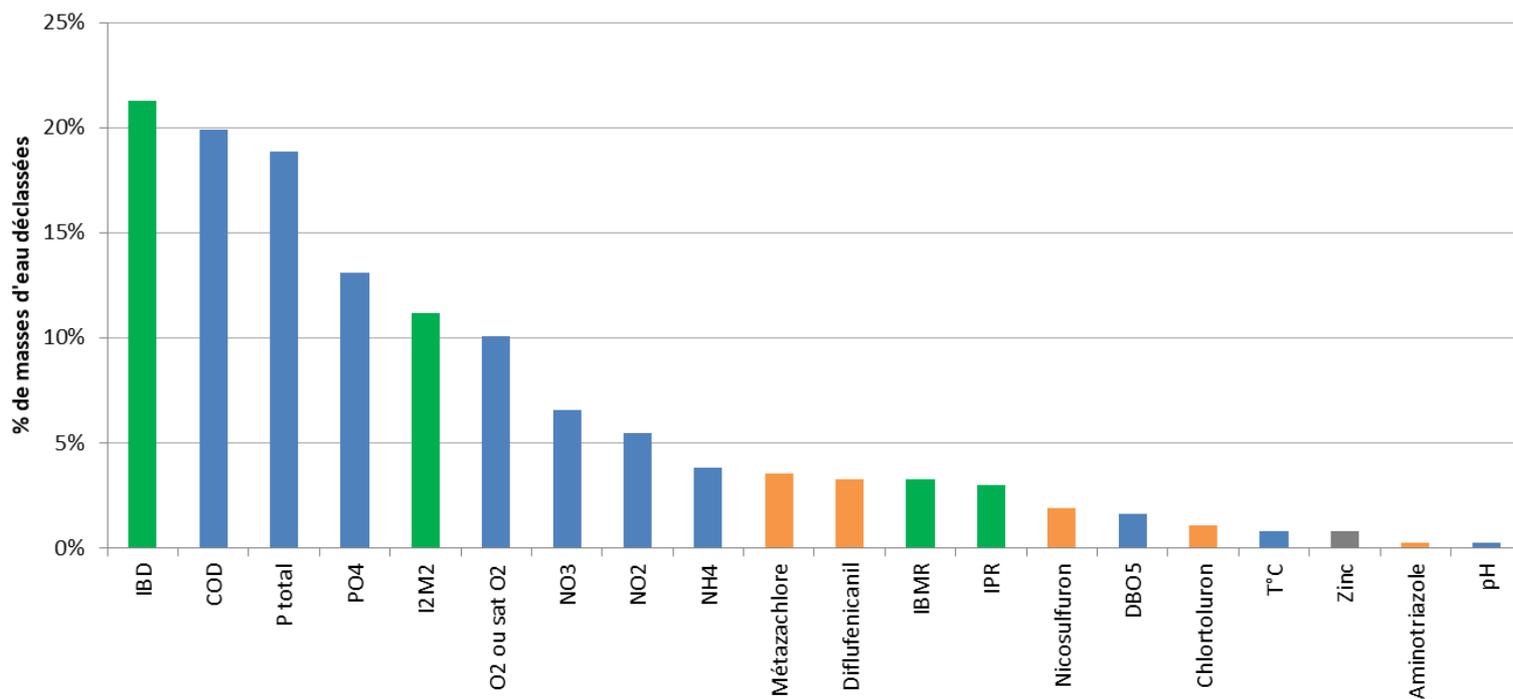
Paramètres déclassants de l'état écologique 2019 des masses d'eau "cours d'eau" des bocages normands

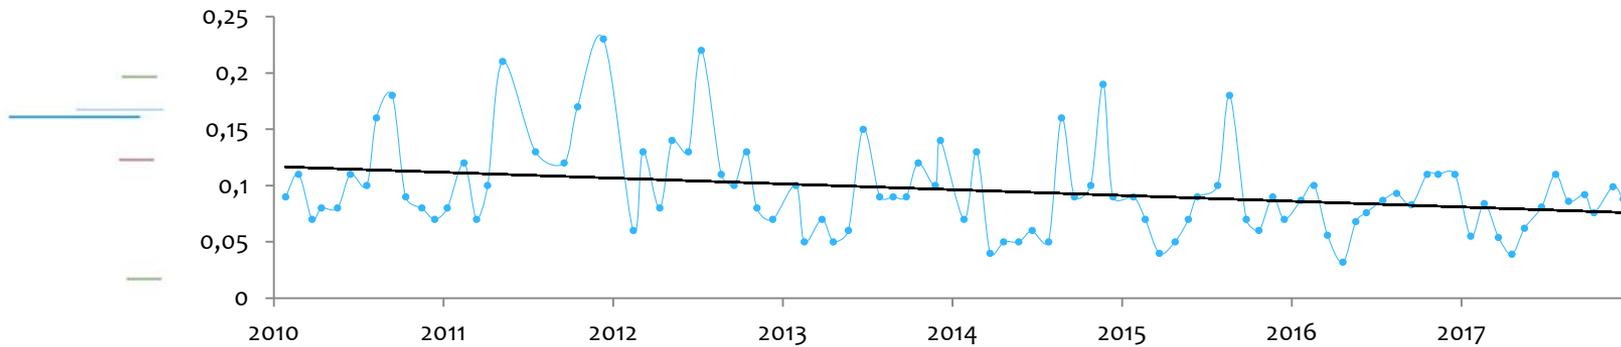
Evolution des concentrations en phosphore total au point d'évaluation (03260000 – la Divette à Octeville) entre 2010 et 2017 :

Après la nouvelle station d'épuration de Martinvast : mise en eau en 2010

Nombreux travaux en 2013 , 2015 et 2017 sur les systèmes de collecte de la commune de Martinvast mais également sur d'autres communes du bassin versant pour fiabiliser la collecte des eaux usées.

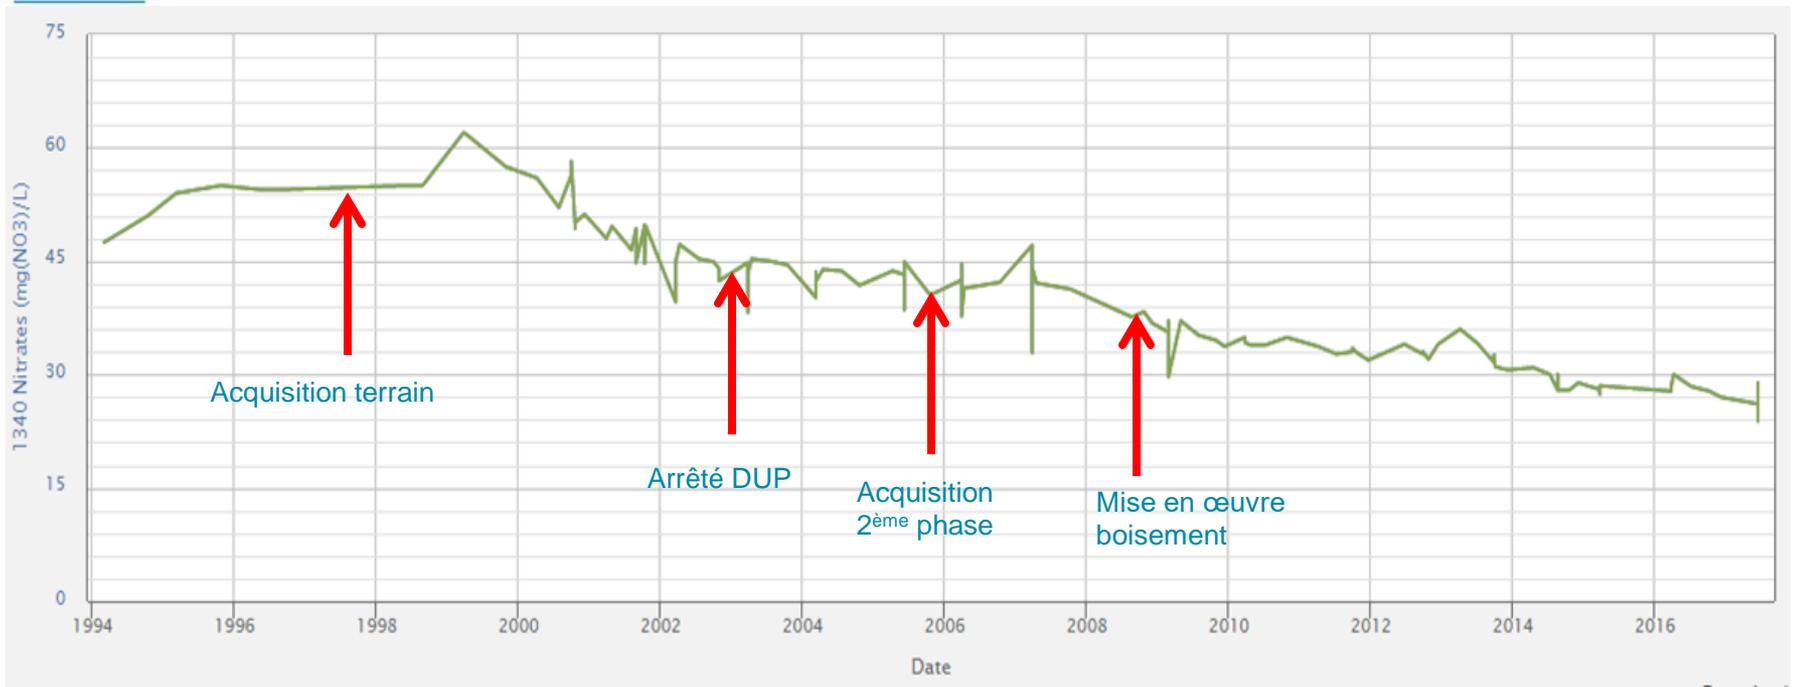
2 puits peu profonds (6 m et 4,3 m)  
62 ha de bassin d'alimentation de captage  
Production annuelle 200 000 m<sup>3</sup>

Forte concentration en nitrates

Acquisition foncière de 42 ha, baux environnementaux, mise en herbe de 13 ha et puis boisement de 6 ha

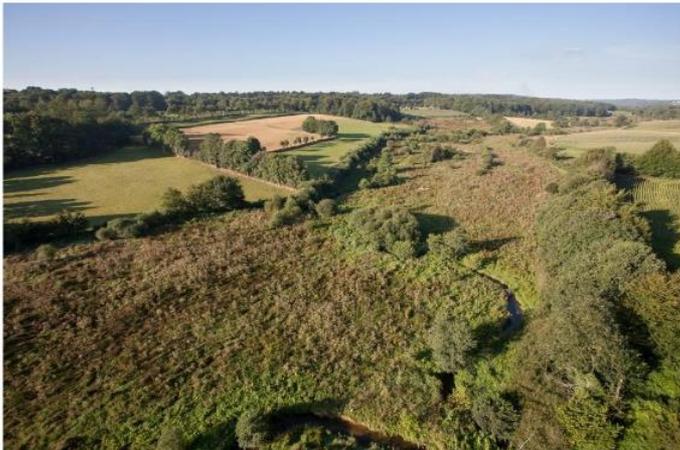
Restauration de fond de vallée humide de la Rastière à St Clément de Rancoudray

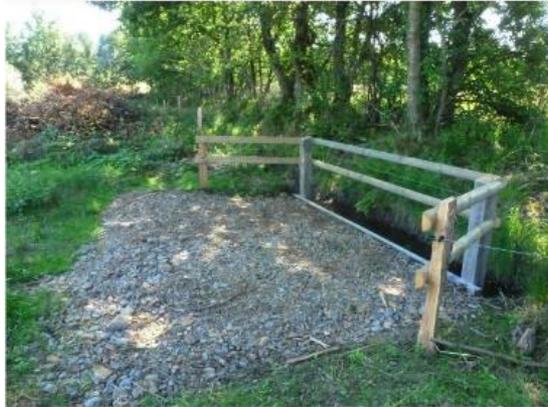
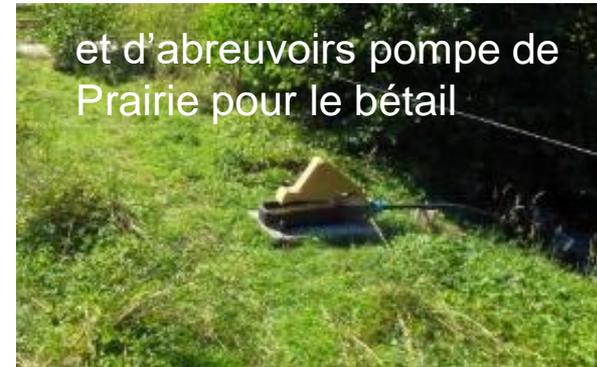
Installation de clôtures et de descente aménagée pour empêcher le piétinement du bétail

et d'abreuvoirs pompe de Prairie pour le bétail

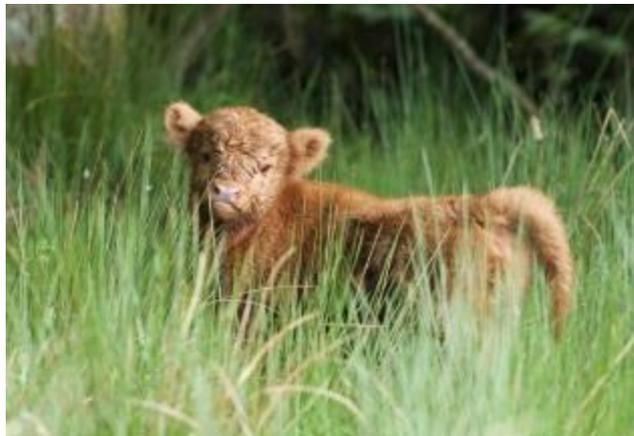
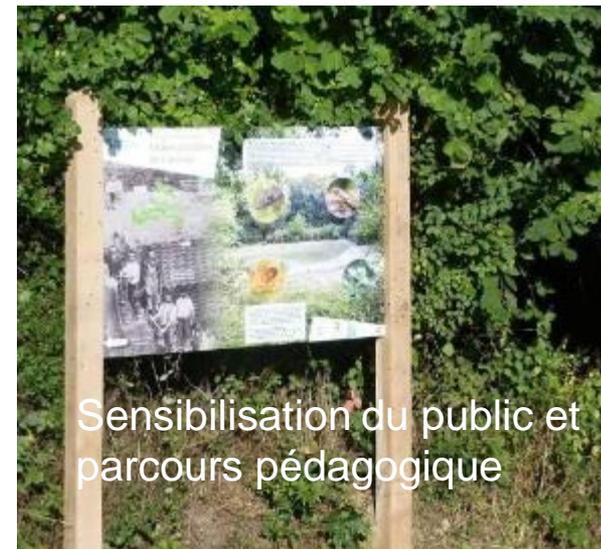
Plan de pâturages et de fauchage pour limiter la pousse des ligneux et des plantes invasives  
Ainsi que restaurer la biodiversité

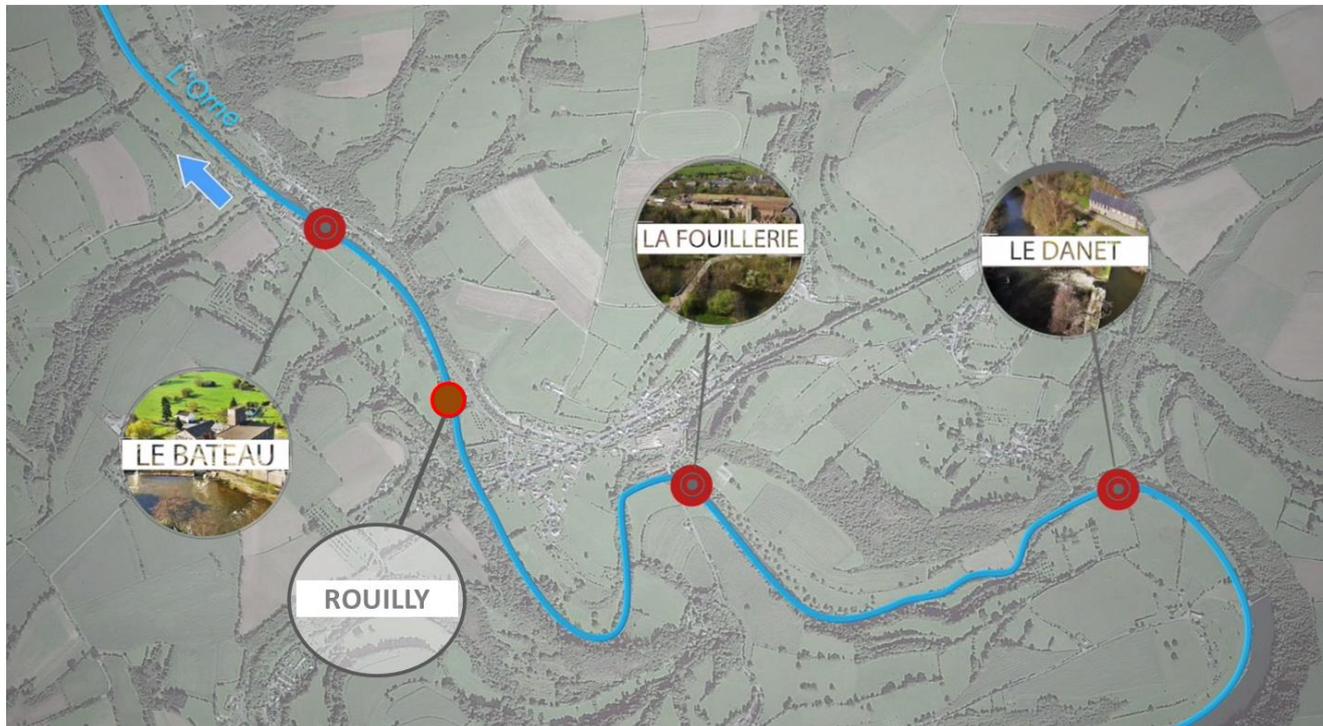
Suppression de 4 seuils sur l'Orne moyenne en Suisse-Normande

Les ouvrages sur l'Orne, masse d'eau HR299B

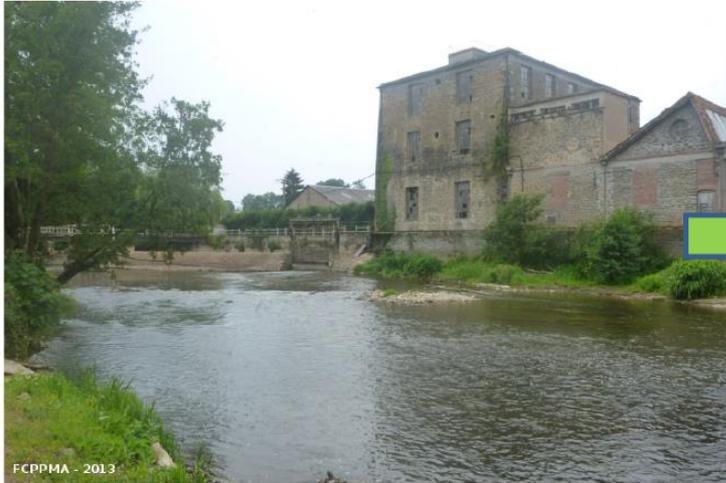
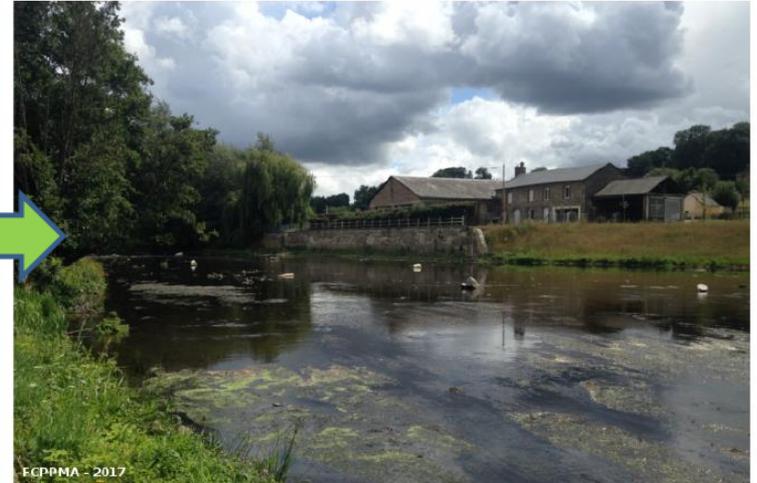
## LE BATEAU

Avant

Après

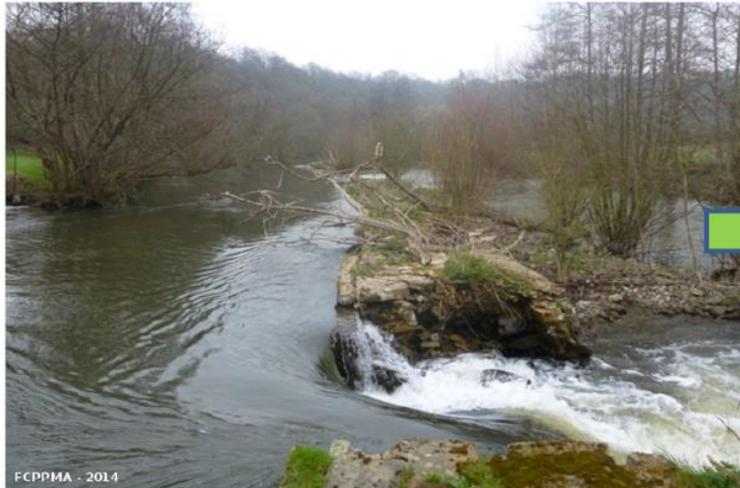
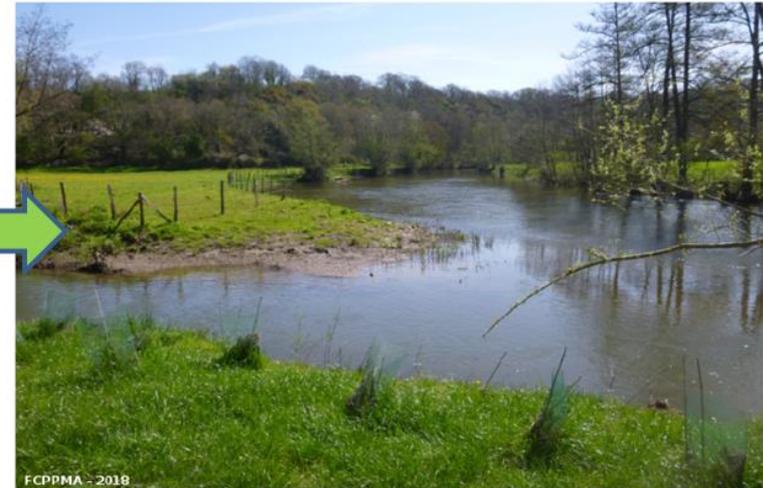
## LE DANET

Avant

Après

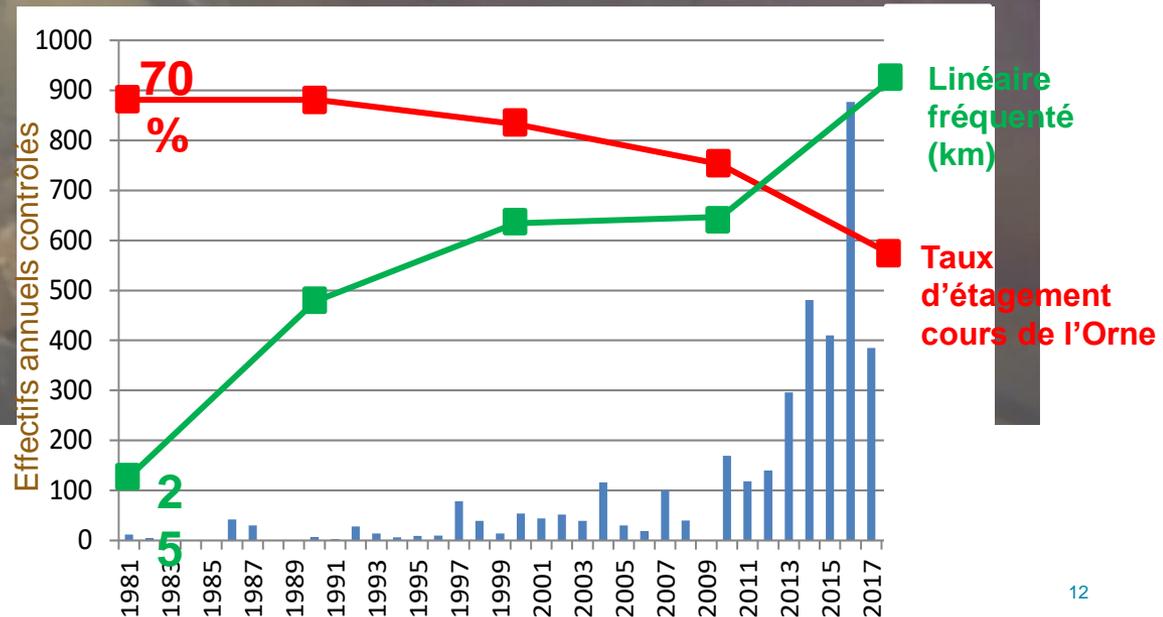
- libération des écoulements naturels de l'Orne sur plus de 4km
- bonne acceptabilité sociale
- constat de la reproduction du Saumon atlantique dès le premier hiver sur les radiers dénoyées avec forte augmentation des juvéniles :
